# **Der Studebaker Champion 1953 von Liselotte Pulver - Die Konservierung und Restaurierung eines Autolacks**

Diplomarbeit  
vorgelegt von Felix Forrer  
Bern, den 5. Oktober 2007

# **Der Studebaker Champion 1953 von Liselotte Pulver – Die Konservierung und Restaurierung eines Autolacks**

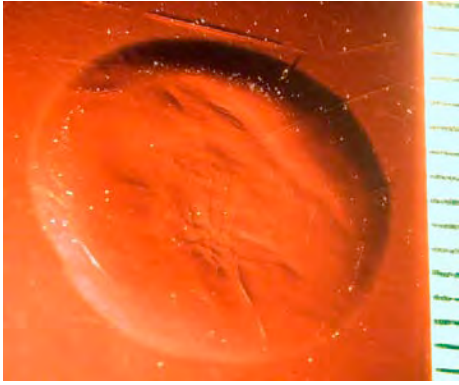
Abb.54: Blase im Streiflicht, Skalierung in mm

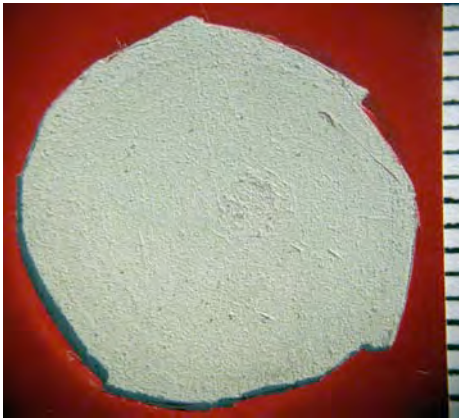
Abb.55: Geöffnete Blase

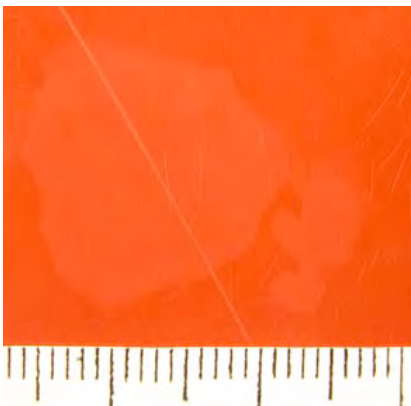
Abb.57: Helle Verfärbungen und Kratzer

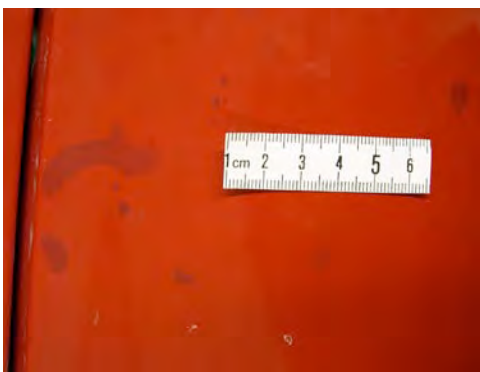
Abb.59: Dunkle Verfärbungen

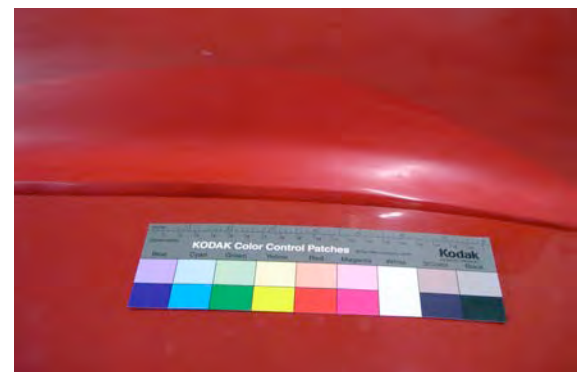
Abb.60: Beilackierung im falschen Farbton

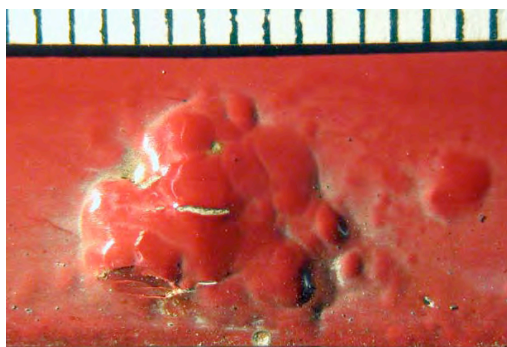
Abb.63: Unterrostung

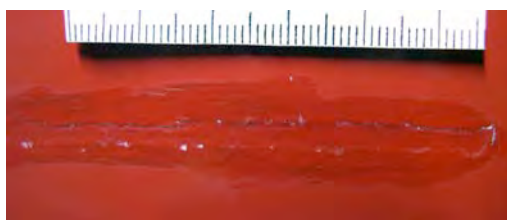
Abb.66: Retouchierte Kratzer

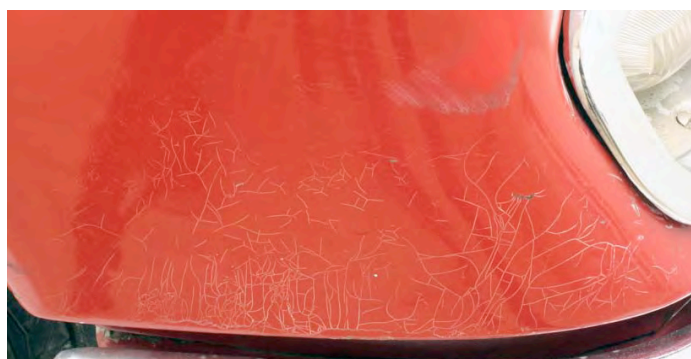
Abb.67: Beilackierung mit Craquelée-Bildung

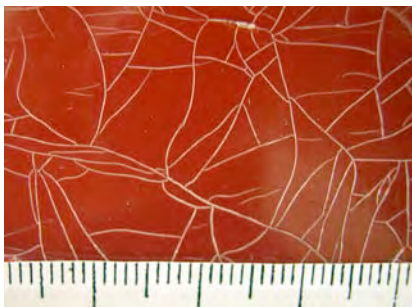
Abb.69: Beilackierung mit Craquelée-bildung ganz vorne

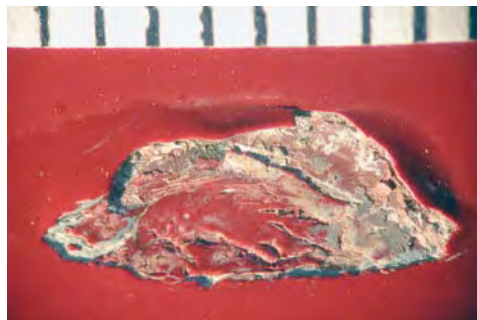
Abb.70: Retouchierte kleine Abplatzung

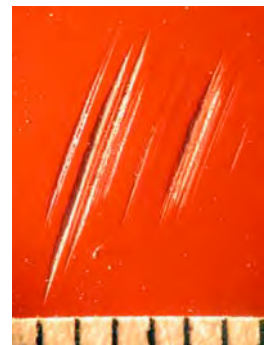
Abb.71: Kratzer

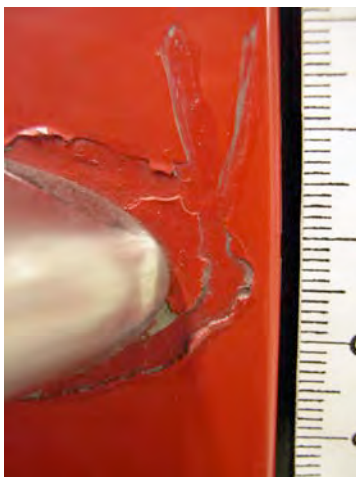
Abb.72: Retouche

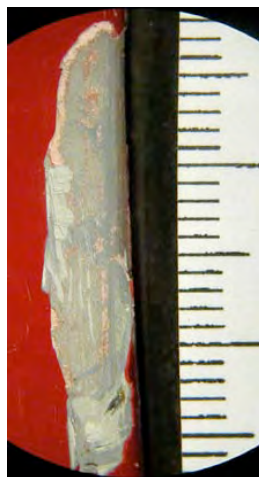
Abb.73: Abplatzung

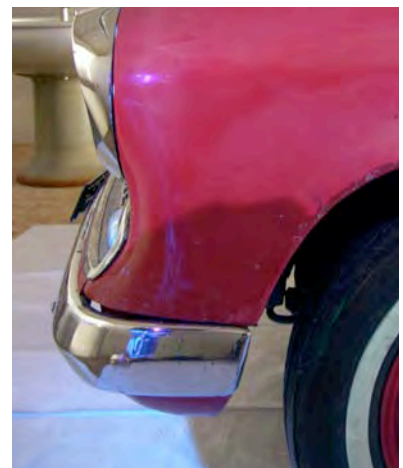
Abb.74: Beilackierung im UV-Licht

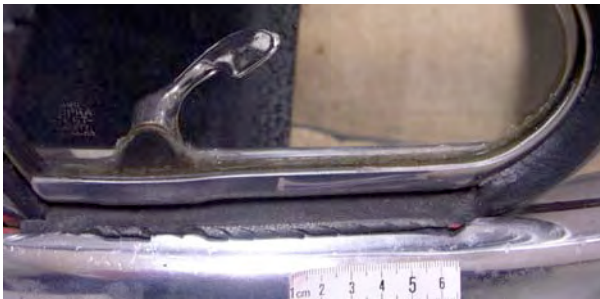
Abb.77: Spröde Gummidichtung

Einige Gummiabdichtungen sind teilweise so stark degradiert, dass sie auseinander brechen, andere sind stark versprödet. Die Degradation dürfte mit der Auswanderung von Weichmachern zusammenhängen. Eine Regenerierung von Gummi und wieder einbringen von Weichmachern ist schwierig bis unmöglich. Durch die undichten Gummiteile ist das Fahrzeug natürlich nicht mehr Wetterfest. Dies könnte ein massgebliches Kriterium sein für oder gegen die Anerkennung der Motorfahrzeugkontrolle zum Veteranenstatus. Die in höchstem Masse versprödete und dem Zerfall nahe Gummidichtung des Heckfensters wurde deshalb in den USA als neuwertiges Originalteil bestellt.

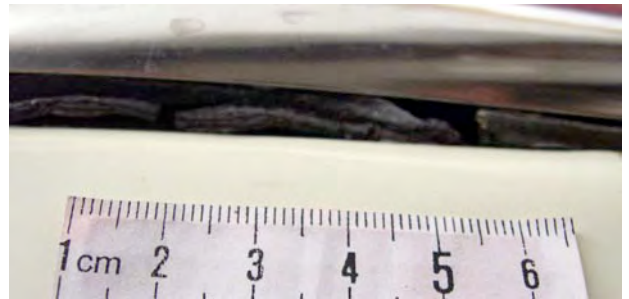
Abb.78: Degradierte Gummiabdichtung des Heckfensters

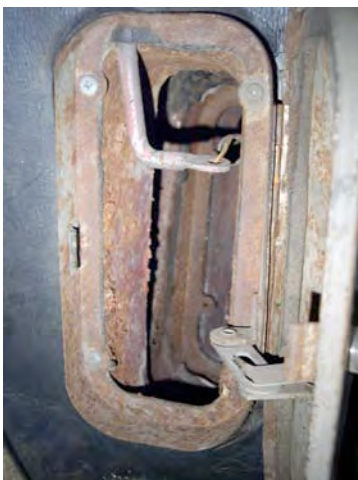
Abb.79: Rostbildung im Innern des Lüftungsschachts

Einige Bilder über die flächige Rostbildung an einigen Stellen lassen nichts gutes Ahnen. Das hier gezeigte linke Bild zeigt das Innere des rechten Lüftungsschachtes. Das rechte Bild stammt von der Einfassung des Kofferraumdeckels.

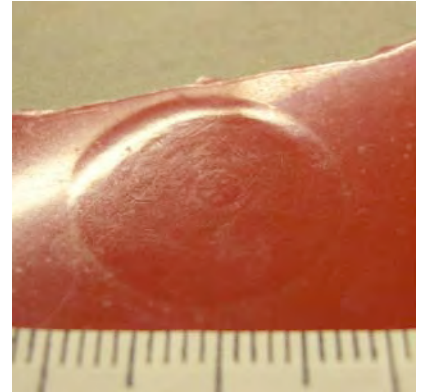
Abb.83: Eine von fünf Blasen

Die Blasenbildung ist ausschliesslich auf der Motorhaube zu finden und scheint das interessanteste Schadenbild zu sein. Die insgesamt fünf Blasen stellen gleichzeitig den Ursprung des Primärschadens auf der Motorhaube dar, der sich unter Witterungseinflüssen ausgedehnt hat nach dem mutwilligen Öffnen einer Blase. Die Blasenbildung selbst hat sich nach Angaben von Georg Pulver erst vor etwa zehn bis fünfzehn Jahren entwickelt.

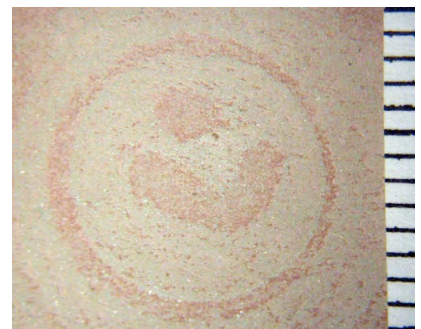
Abb.85: Ort der ursprünglichen Blase

Die Abblätterung ist also klar durch die Verletzung der ursprünglich geschlossenen Blase im Fahrtwind entstanden. Die Auftrennung der Schichten findet im Füller statt. Die Ursache der Blasenbildung selbst wird in Punkt 5.7 und im nächsten Kapitel ausführlich erörtert.

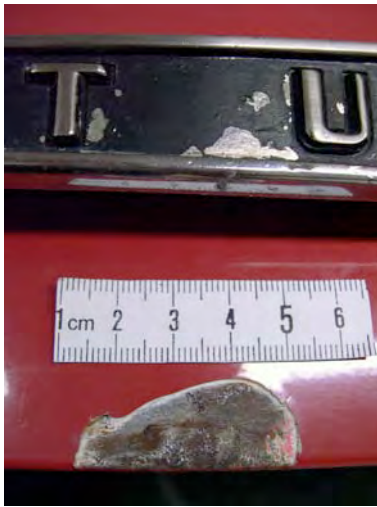
Abb.86: Abplatzung bis aufs Metall

Als Ursprung kann eine Unterrostung des Lacks und folglich eine Loslösung und Abplatzung vom Blech gesehen werden. Durch regelmässiges und unsorgfältiges Öffnen und Schliessen oder einen Schlag kann der Schaden entstanden sein. Bei der Abblätterung der schwarzen Hintergrundfarbe am Kofferraumgriff mit der reliefierten Studebaker Beschriftung ist die Haftung zum Metall nicht mehr gewährleistet. Teile der schwarzen Fassung haben sich gelöst.

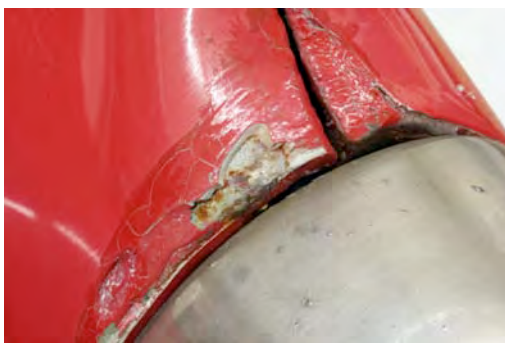
Abb.87: Retuschierte Abplatzung an der rechten Heckflosse

Eine bereits reparierte und retuschierte Abplatzung von Lack befindet sich an einer Kante am Ende der rechten Heckflosse. Durch Rostsprengung hat sich die Kittung wieder vom Substrat gelöst und würde sich - so belassen - weiterentwickeln zu einer grösseren Durchrostung.

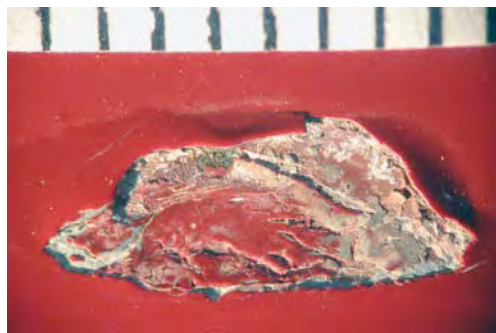
Abb.89: Retouchierte Abplatzung durch Steinschlag

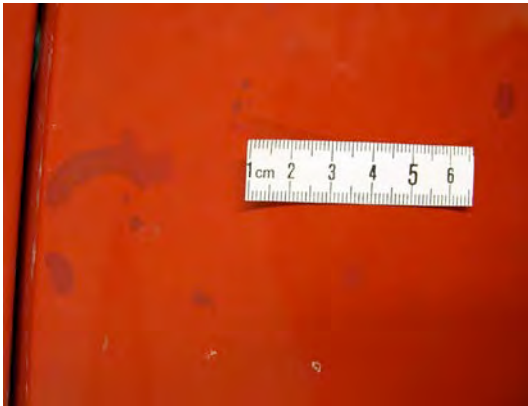
Einerseits handelt es sich bei den dunklen Verfärbungen um retouchierte Schäden, andere Stellen weisen eher auf eine chemische Veränderung und Verfärbung im Decklack hin. Vermutlich chemische Verfärbungen und Abdunkelungen des Lacks traten ausschliesslich auf dem linken vorderen Kotflügel beim „Lichtschacht“ auf. Aufgrund des Schadensbildes muss es sich dabei um eine Flüssigkeit gehandelt haben, die den Lack dunkel verfärbt hat.

Abb.91: Chemische Verfärbungen

Bei Batteriesäure handelt es sich um verdünnte Schwefelsäure ( $H_2SO_4$ ). Je nach Witterung und Einwirkzeit kann sich der Schadensverlauf rasant entwickeln: Bei ca. 50 °C Objekttemperatur zerfällt der Decklack bereits nach 15 Minuten. Zunächst entsteht Glanzverlust, dann Farbtonveränderungen durch Pigmentschädigung bis hin zum totalen Zerfall des Bindemittels [Sydow K., S. 103, 2005]. Da sich der Schaden ausschliess-

lich auf der linken Seite neben der Motorhaube in Nähe der Batterie befindet, wird die These einer Verfärbung durch Batteriesäure gestützt.

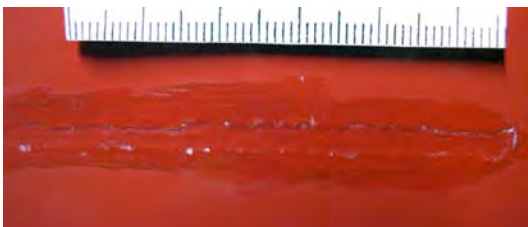
Abb.92: Alte Retouchen von Kratzern

Als gut gemeinte, aber trotzdem auffällige Mängel sind die zahlreichen unsachgemässen Retuschen von Kratzern, die sich vor allem auf den beiden Seiten finden. Das Bild zeigt die Schwierigkeit einer genauen Einteilung der Schäden. Hier handelt es sich

sowohl um einen Kratzer, als auch Malschichtverlust und dunkle Färbung aufgrund einer Retusche.

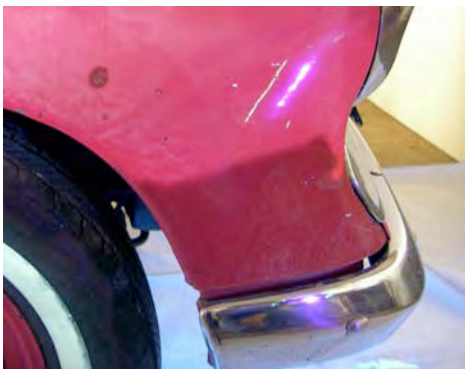
Abb.93: Beilackierung im UV-Licht

Als dunkle Verfärbungen können auch die beiden Beilackierungen an den beiden vorderen Ecken des Fahrzeugs betrachtet werden. Hier zur Verdeutlichung im UV-Licht dargestellt. Bei der Beilackierung handelt es sich vermutlich um einen Nitrolack, dessen Farbton auffällig zu dunkel gewählt wurde und zudem schlecht am Decklack darunter haftete und craqueliert auftrocknete.

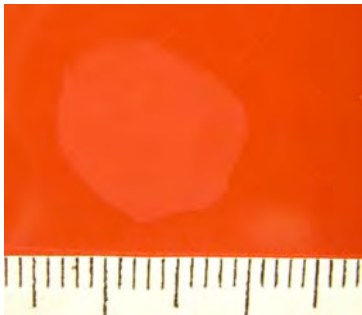
Abb.94: Ausbleichung/Auskreibung

Die Auskreibungen oder Ausbleichungen an horizontalen Flächen auf der Lackierung der Motorhaube und den Seiten zeigen sich in einer auffälligen Fleckenbildung, die vermutlich erst vor etwa zwei Jahren entstand. Sowohl Auskreibung wie Ausbleichung zeigen sich als Farbveränderungen im Zusammenspiel zwischen UV-Strahlung und Lackschicht. Bei der Ausbleichung, die angeblich eher fleckig auftritt, werden dabei die Pigmente verfärbt [Kerkhoff v.d. P., Haagen H., S 146, 1995]. Auskreibungen werden damit erklärt, dass das Pigment Titandioxid der Anatasform UV-Strahlung absorbiert und den photochemischen Abbau des Bindemittels durch die Bildung von OH-Radikalen verursacht. Die gleiche Wirkung soll Eisenoxidrot haben und die Pigmente liegen nach dem Abbau des Bindemittels frei [Sadowski F., S. 96, 2000]. Das Phänomen soll vor allem bei älteren, rot lackierten Fahrzeugen auftreten. Ein Klarlack soll das Auskreiden verhindern. [Hondaholics, TechLex Auskreiden, 2007] Auskreibungen oder Leaching Prozesse sollen vor allem in öligen Bindemitteln auftreten [Phillips J., S. 46, 2002].

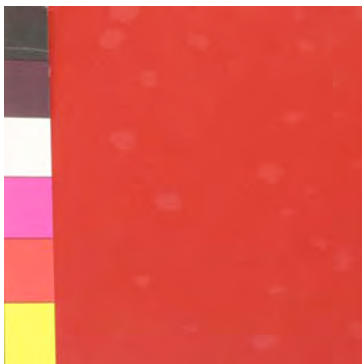
Abb.95: Fleckige Auskreibung

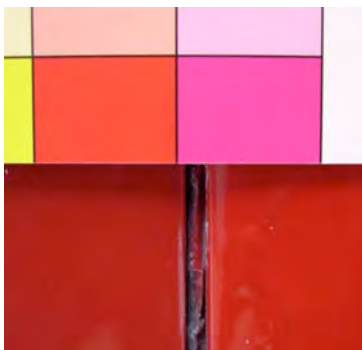
Abb.96: Beilackierung des rechten vorderen Kotflügels in „Ferrarirot“

Die Detailaufnahme zeigt die Farbgebung der Beilackierung in einem knalligen Ferrarirot des beinahe gesamten vorderen Kotflügels der rechten Seite. Die farbliche Abweichung war von Auge auffällig. Die fotografische Wiedergabe ist nur als Detailaufnahme deutlich ersichtlich. Zwei weitere, kleinere Beilackierungen mit dem gleichen Decklack wurden bei der Reparatur von Schäden neben der Motorhaube gesprüht.

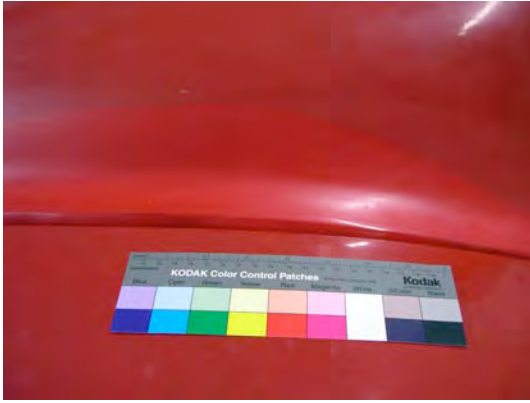
Abb.97: Beilackierung neben Motorhaube

Die Beilackierung im Ferrarirot an der linken Seite neben der Motorhaube. Unterhalb des Farbkeils sind weitere Flecken der Auskreidung auf der Motorhaube zu sehen.

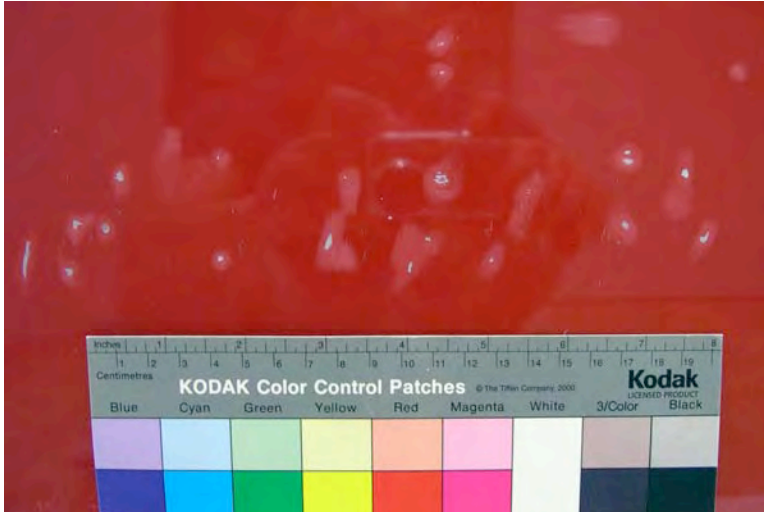
Die auffälligsten Kratzer befinden sich auf den beiden Seiten des Fahrzeuges. Ein Grossteil davon wurde wie hier ersichtlich retuschiert oder überpinselt. Auf der linken Seite der Abbildung wurde die Retusche mittels Glasfaserstift entfernt. Durch den Anschliff wurde auch der Glanz-

Abb.100: Ursprünglich retuschierte Kratzer durch Steinschlag

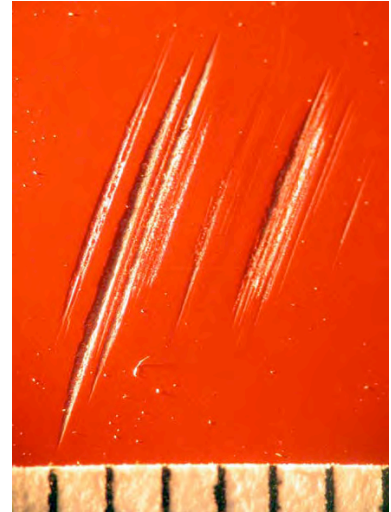
Abb.101: Herkömmliche Kratzer

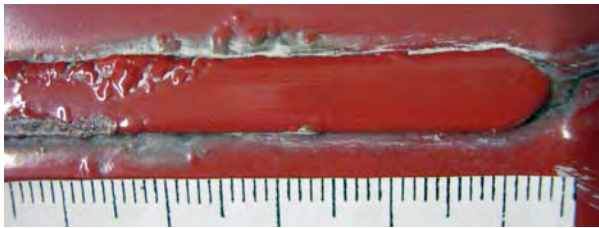
Abb.102: Unterrostung an Fugen

Unterrostungen an einer Abdeckleiste bei beiden seitlichen hinteren Fenstern. Bei der weissen Ablagerung handelt es sich um Reste von altem Poliermittel.

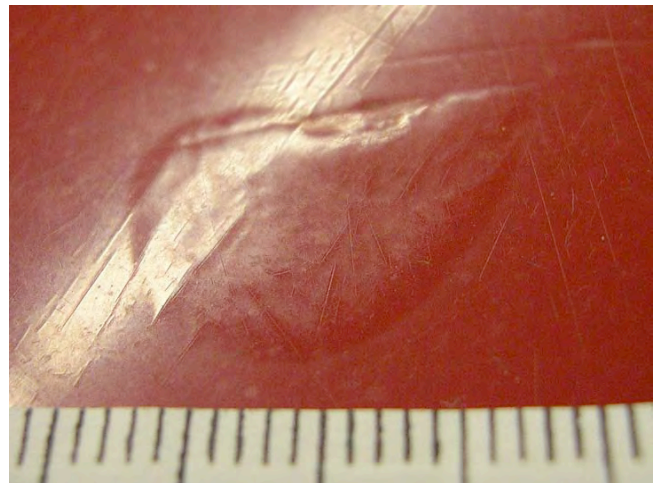
Abb.105: Blase auf der Motorhaube in asymmetrischer Form

Die Blasen treten zum meistens in kreisrunder Form auf. Einige davon Wölben sich gleichmässig auf. Andere – wie die hier gezeigten sind asymmetrisch und sind auf ihrer Kuppe eingefallen. Beim Öffnen einer Blase zeigte sich, dass weder Wasser noch sonst irgendwelche Rückstände (zB. Salzkristalle) auffindbar waren. Die Schichtentrennung und Blasenbildung scheint jedoch von einem Kern oder Keim auszugehen, der sich jeweils in der

Füllerschicht befindet und durch Dampf- oder Luftdruck die Blase und Aufwölbung des Decklacks mit Teilen der Füllerschicht verursacht.

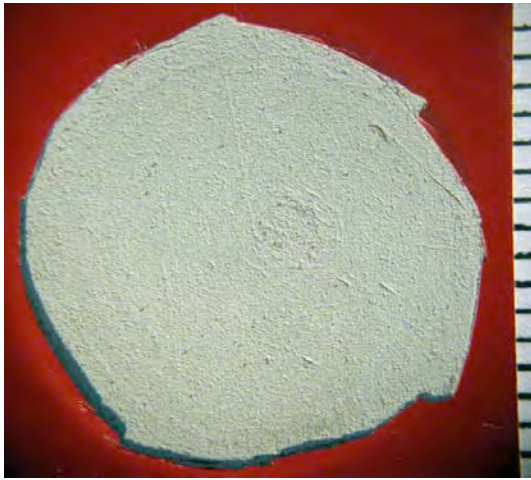
Abb.106: geöffnete Blase

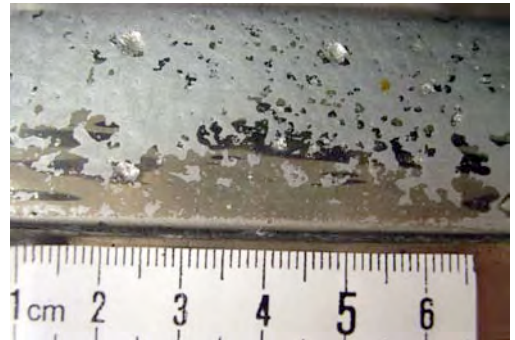
Abb.109: Abplatzungen der Beschichtung auf der Innenseite des Kühlergrills

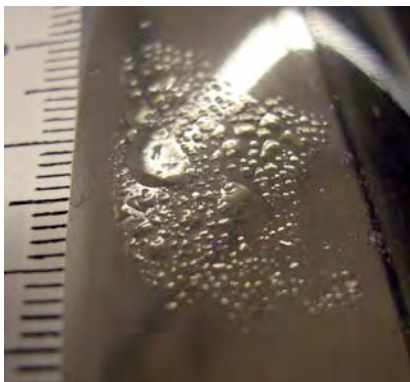
Abb.111: Unterrostung der Verchromung

Einige verchromte Zierleisten - auf der gezeigten Fotografie diese beim Fenster des Beifahrers - weisen eine Pustelbildung auf, die vermutlich von einer Unterrostung des Stahlblechs herrühren. Diese Schäden werden in der vorliegenden Diplomarbeit nicht restauriert. Als Lösungen dürften eine Neuverchromung, wenn möglich partiell, oder die Bestellung eines Originalen Neuteils nahe liegen.

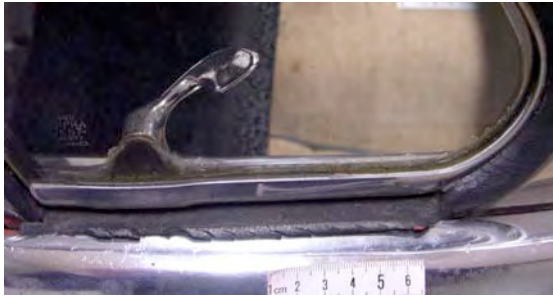
Abb.112: Versprödete Gummiabdichtungen

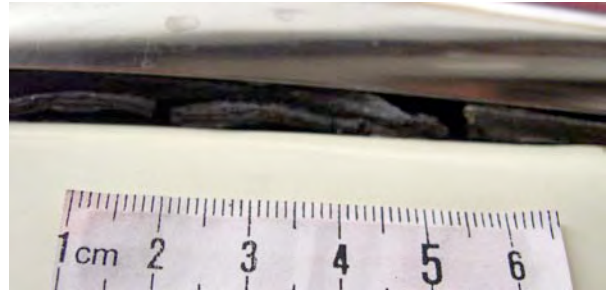
Abb.113: Gummiabdichtung am Heckfenster

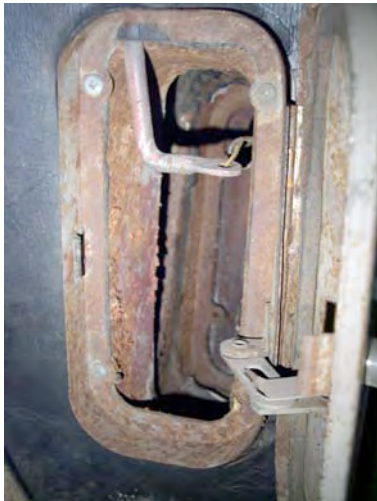
Abb.114: Rostbildung im Innern des Lüftungsschachts

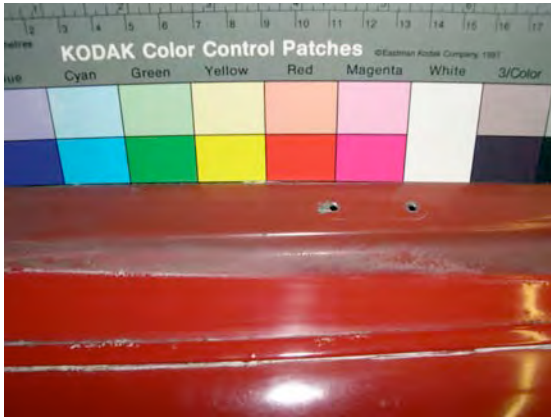
Abb.116: Original- (Probe P03) und Neulackierung im Vergleich

Nach der Demontage einer verchromten Zierleiste neben dem hinteren rechten Fenster konnte darunter die Originallackierung gefunden werden (Probenahme P03).

Die Farbdifferenz zwischen originaler Lackierung (braunrot, Bildmitte) und der heute sichtbaren Neulackierung (rot, unterer Bildrand) ist deutlich zu erkennen.

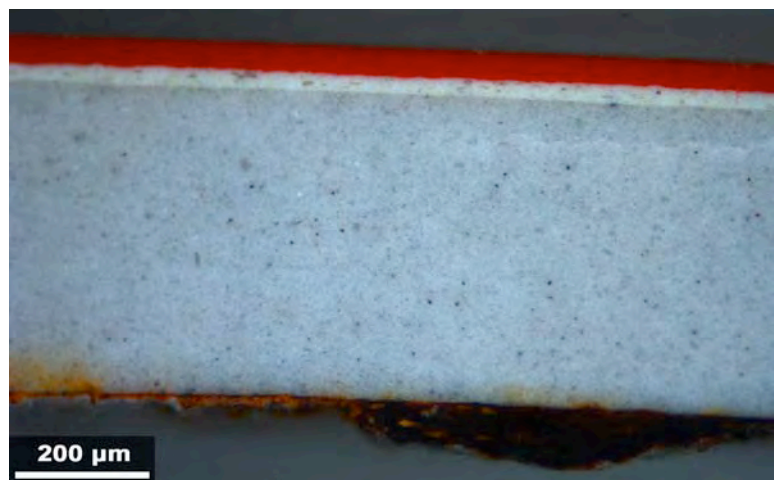
Abb.129: Querschliff der Probe P05, PPL bei 10facher Vergrößerung

Abbildung 129 zeigt den Querschliff der Probe P05 am Kofferraumdeckel bei 10facher Vergrösserung. Gleichzeitig stellt P05 leider den einzigen Querschliff dar, der über den gesamten Lackaufbau genommen werden konnte – dies aufgrund der korrosiven Loslösung der Grundierung am Blech. P05 zeigt den Lackaufbau über 0.7 Millimeter mit Grundierung (Korrosion), Füllerschicht, Vorlack und Decklack.

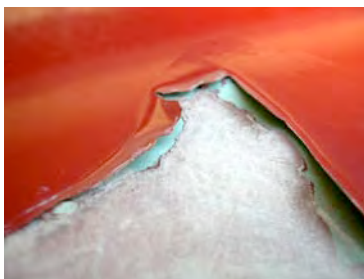
Abb.133: Detail des Primärschadens Motorhaube mit Abblätterung und Probenahme P07

Probe P07 wurde an der Aufblätterung des Primärschadens auf der Motorhaube entnommen und zeigt nur den oberen Teil des Lackaufbaus mit der Auftrennung in der Füllerschicht. Gut zu erkennen ist dabei im Vergleich der beiden Bilder der Querschliffe der Proben P06 und

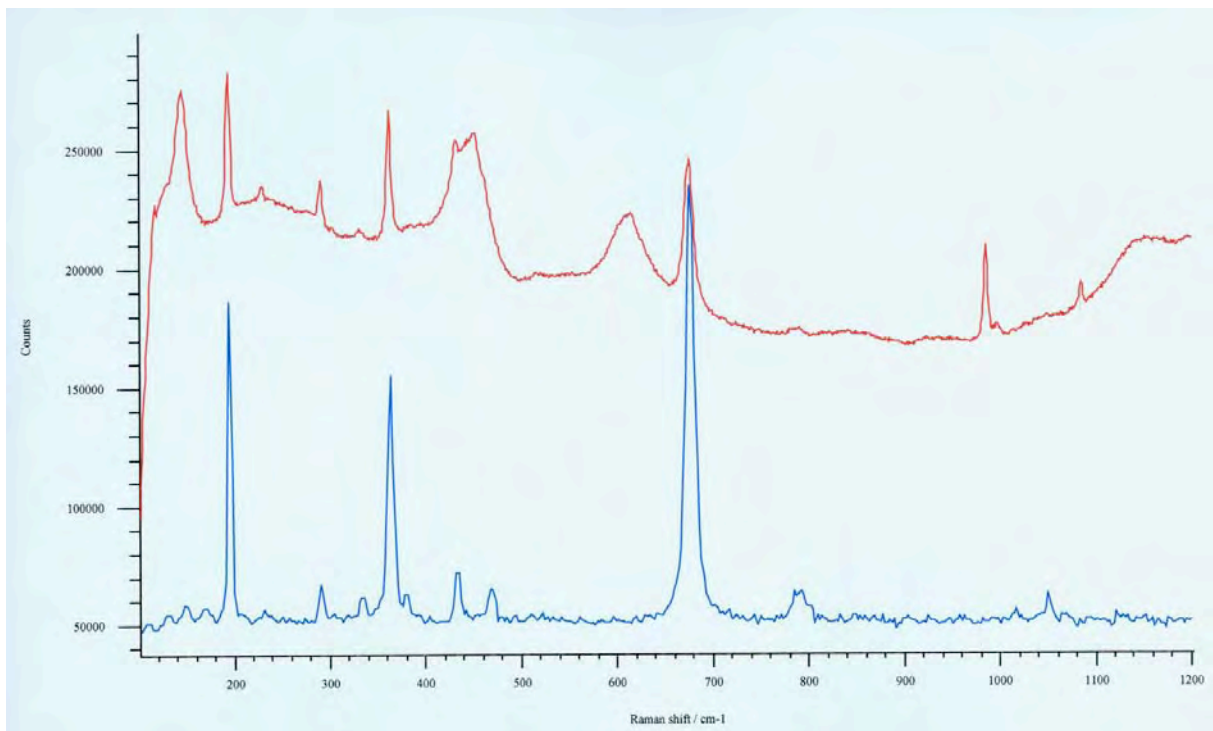
Abb.147: Füllerschicht von Probe P07 (Stoffgemisch) mit dem Referenzspektrum von Talkum (blau) im Vergleich

Anhand der Resultate des Raman-Spektrometers kann also abschliessend gesagt werden, dass es sich bei den grossen Füllstoffanteilen im Füller von Probe P07 (im Aufbau identisch mit P06) nicht wie beim Rasterelektronenmikroskop um Vermiculit, sondern eher um Talkum handeln dürfte – ebenfalls ein Mineral aus der Familie der Schichtsilikate.

Bei den grossen Füllstoffanteilen im Füller der Proben P06 und P07 handelt es sich nach REM und RAMAN um ein Schichtsilikat. Die widersprüchlichen Resultate (REM: Vermiculit, RAMAN: Talkum) lassen die folgende Theorie über die Blasenbildung leider etwas diffus erscheinen: Falls es sich beim Füllstoff tatsächlich um exfoliierten – also industriell expandierten Vermiculit handelt, könnte dieser aufgrund seiner hohen inneren Oberfläche verhältnismässig viel Feuchtigkeit speichern (ein Drittel des Eigenvolumens [VTT, Vermiculit, 2007]). Dass diese Feuchtigkeit bereits bei der Lackierung in die Füllerschicht eingebracht wurde scheint deshalb unwahrscheinlich, weil sich das Phänomen der Blasenbildung erst vor etwa zehn bis fünfzehn Jahren entwickelte [Pulver G., 2006]. Wie im vorigen Kapitel bereits erwähnt ist es gemäss der Bildung von Osmoseblasen möglich, dass Wasser- oder Wasserdampf in eine Beschichtung eindringen kann. Hätte sich diese im Schichtsilikat gespeichert, könnte sie bei höheren Temperaturen möglicherweise auch wieder in den gasförmigen Zustand gebracht, und durch Dampfdruck die bekannten Blasen gebildet haben. Warum sich das Phänomen nur gerade lokal auf der linken oberen Seite der Motorhaube ausgebildet hat, obwohl gemäss mikroskopischen Untersuchungen die ganze Frontpartie und vermutlich auch die Seiten mit diesen grobkörnigen Schichtsilikaten im Füller versetzt sind, bleibt unklar. Die Erhitzung der Motorhaube wird im folgenden Kapitel 6.5 anhand einer Thermografie Kamera genauer untersucht. Die Temperaturen von 300 °C, die für das Austreiben des Kristallwassers bei natürlichem Vermiculit benötigt werden, können über den Betrieb des Fahrzeuges jedenfalls bei Weitem nicht erreicht – um dies vorwegzunehmen.

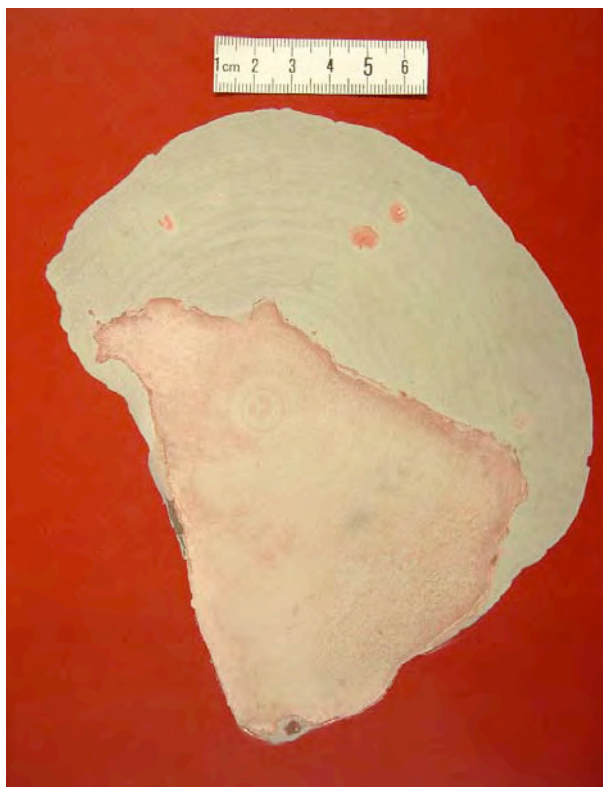
Die Verteilung der Schichtdicken des Primärschadens auf der Motorhaube wird auf der nächsten Graphik gezeigt. Die Legende ist in  $\mu\text{m}$  mit neuer Skalierung der Farben angegeben! Unter der abgelösten Lackschicht (hellere Zonen) befinden sich noch Reste des Füllers der Reparaturlackierung und darunter der Originallack. Schichtdicken zwischen 30 bis 90  $\mu\text{m}$ . Rundherum die intakte Reparaturlackierung mit Schichtdicken zwischen 170 bis 250  $\mu\text{m}$  (dunklere Zonen).

Abb.153: Fotografischer Vergleich des Primärschadens

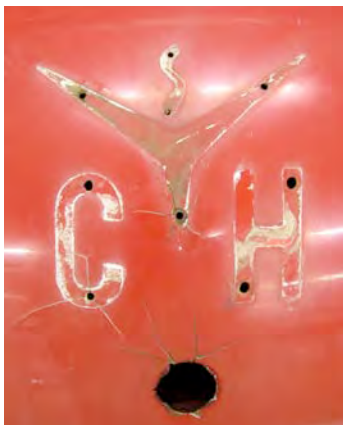
Abb.157: Kofferraum mit demontierten Teilen und Messpunkt 0

Messpunkt 0 (linker Balken des H) beschreibt den Glanzgrad der Lackierung an einer Stelle, wie sie relativ unverfälscht nach der Reparaturlackierung und deren Polierung gewesen sein dürfte.

Die Stelle wurde bei der Demontage von Zierelement, CH und dem Kofferraumschloss entdeckt.

Bei der weissen Beschichtung handelt es sich um Reste von altem Poliermittel, die sich darunter angesammelt haben und leicht zu entfernen waren.

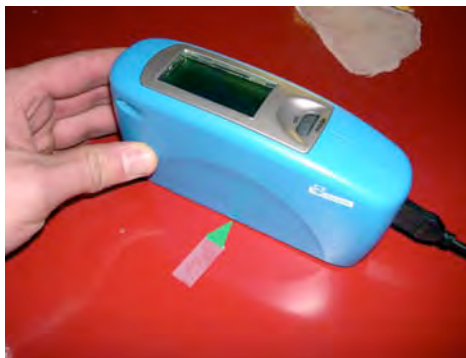
Abb.160: Glanzmessung

Die Werte für die Definition von Hochglanz (ab 70) wurden also nur an wenigen Stellen (Messpunkte 1, 2, 7, und 8) erreicht. Die tiefsten Werte erreichten mit Ausnahme von Punkt 13 die Messpunkte 3, 4, 9 und 10 – gemäss Graphik also Stellen in horizontaler Lage. Dies wäre damit zu erklären, dass solche Orte an einem Fahrzeug auch

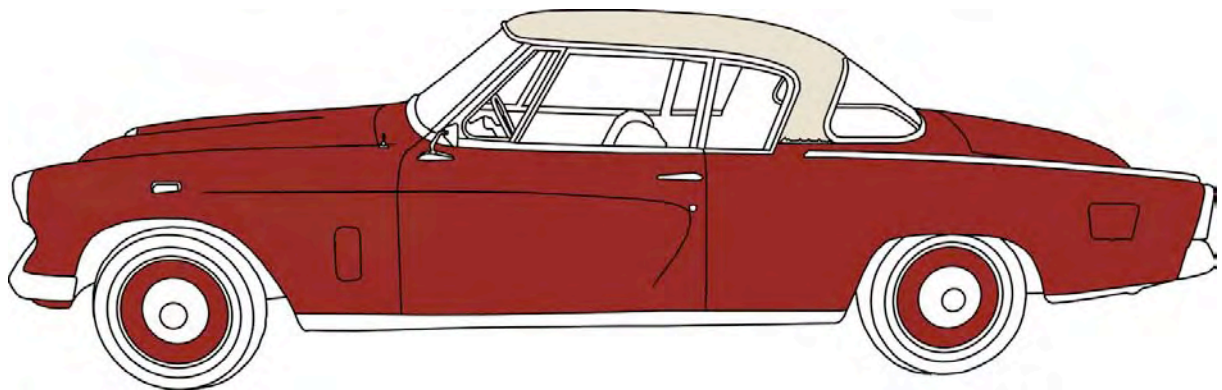
Anhand der erhaltenen Messwerte wurde die tatsächliche Lackfarbe mit der hypothetischen originalen Lackierung verglichen, die in der folgenden Graphik gezeigt wird. Die Farbwiedergabe ist in der Graphik auch bei der tatsächlichen Lackierung erstaunlich dunkel – entspricht aber dem Messwert. Glanzgrad und Belichtung spielen dabei vermutlich eine grössere Rolle als erwartet.

Abb.174: Tatsächliche Farbgebung der Lackierung (Ist-Zustand), Grundlage sind die Messwerte P1 und P13

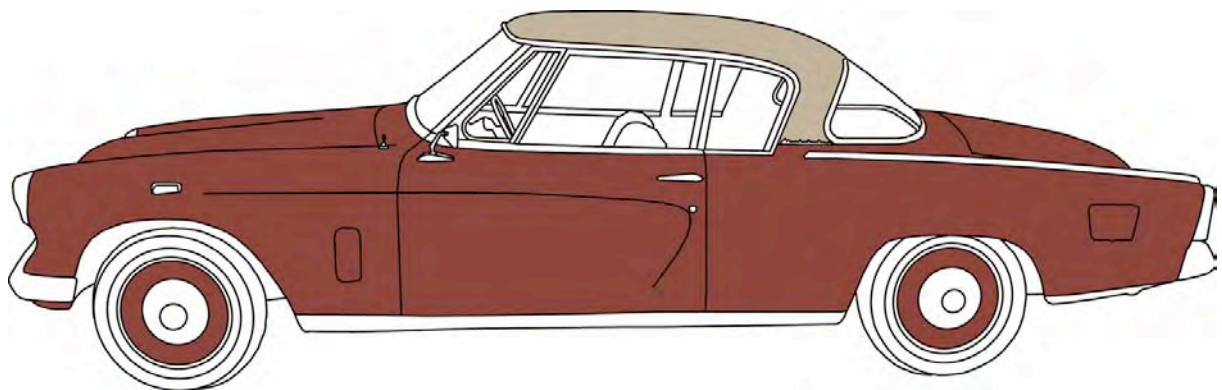
Abb.175: Hypothetische Farbgebung des Originallacks, Grundlage sind die Messwerte P15 und Montereybeige 1

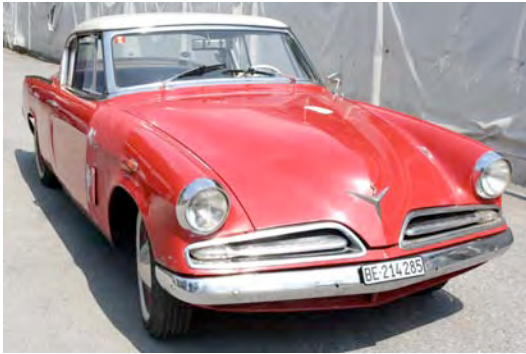
Abb.176: Lackierung des Studis von Lilo Pulver

Die Fotografien machen deutlich, dass der Farbunterschied zwischen originaler und heutiger Lackierung doch massiv ist und das Fahrzeug im heutigen Rot eigentlich völlig anders erscheint als ursprünglich. Leider ist durch die Neulackierung auch ein bestimmter Zeitgeist und Stil der 50er Jahre, der sich sicherlich auch in Trends von Farben an Konsumgütern oder eben Autos niedergeschlagen hat, somit verloren gegangen.

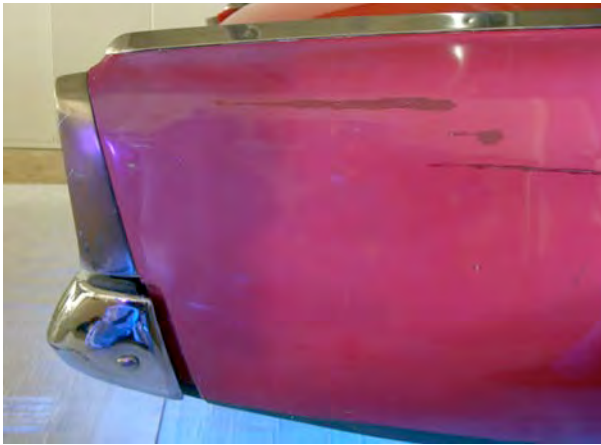
Abb.178: Rechte hintere Seite im UV-Licht

Die einzige Überlackierung die erst bei UV-Licht entdeckt wurde ist auf Abbildung 178 als Auswolkung neben rechter Stossstange und Rückleuchte gut zu erkennen. Ob es sich dabei möglicherweise um einen Klarlack handelt ist nicht ganz klar. Bei den dunklen Striemen auf dem gleichen Bild handelt es sich um die bekannten Retuschen mit Nagellack.

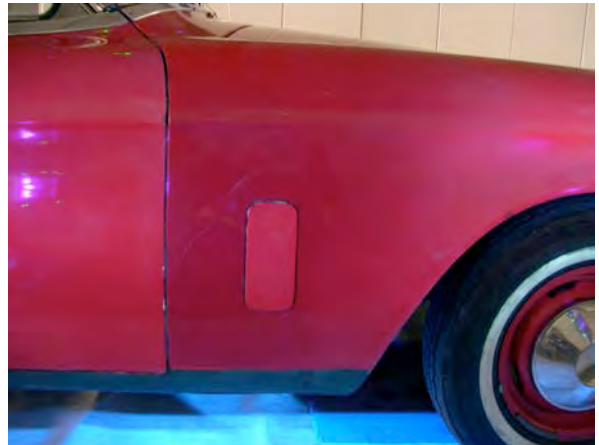
Abb.179: Rechter vorderer Kotflügel im UV-Licht

Abbildung 179 zeigt nochmals deutlich die partielle Reparaturlackierung des gesamten rechten vorderen Kotflügels. Die Abbildungen 180 und 181 die beiden dunklen Überlackierungen mit Nitrolack, die aufgrund mangelnder Haftung am darunter liegenden Lack craqueliert sind.

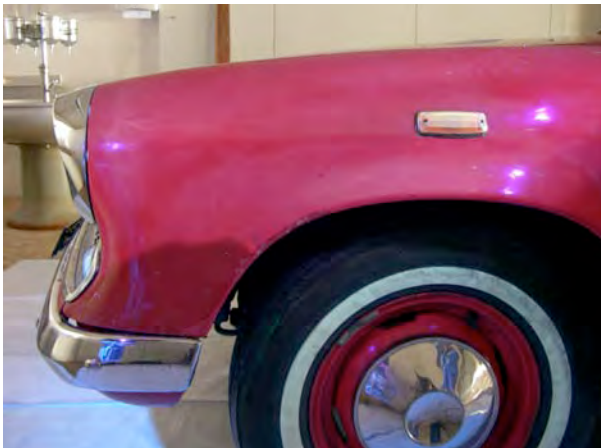
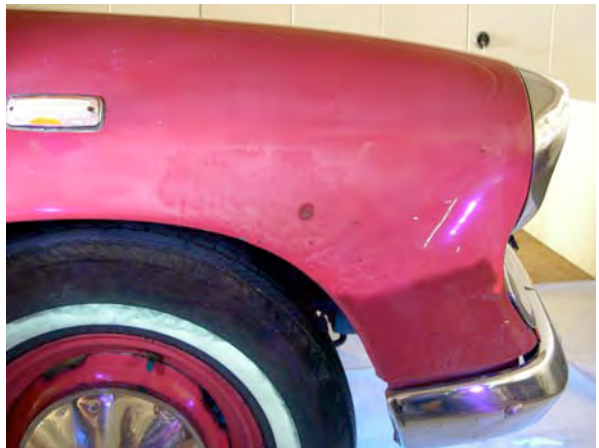
Abb.180: Kotflügel links vorne im UV-Licht

Abb.181: Kotflügel rechts vorne im UV-Licht

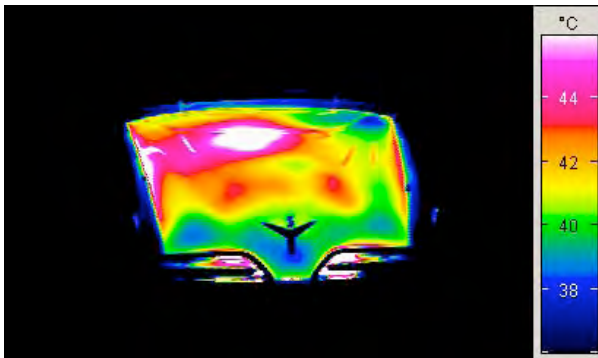
Abb.182: Thermografische Aufnahme bei geschlossener Motorhaube, rund zehn Minuten nach einstündiger Fahrt: Die grösste Hitze entwickelt sich eher auf der rechten Seite der Motorhaube (Auspuffseite). Die Blasenbildungen (linke obere Seite) sind davon also nicht betroffen.

Ein direkter Zusammenhang zwischen der Hitzeentwicklung des Motors und dem Schaden auf der Motorhaube kann also nicht gezogen werden. Die Blasenbildung muss demnach also als Schaden betrachtet werden, dessen Ursache sich im Lack oder dem Stahlblech darunter befinden muss. Die „Schichtsilikat-Wasserspeicher-Theorie“ muss relativiert werden, weil sich diese Füllstoffteile im Füller des gesamten Lacks der Frontpartien befindet.

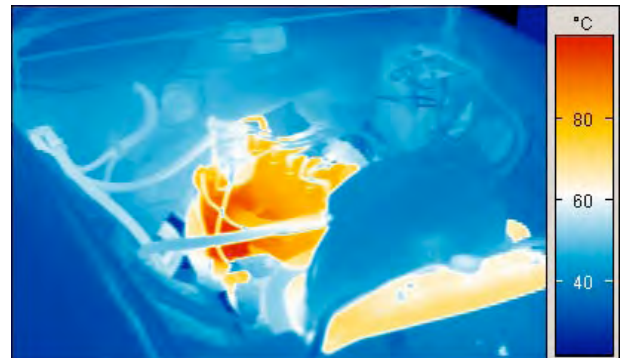
Abb.183: Thermografische Aufnahme des Motors mit höchster Hitzeentwicklung von rund 100° C.

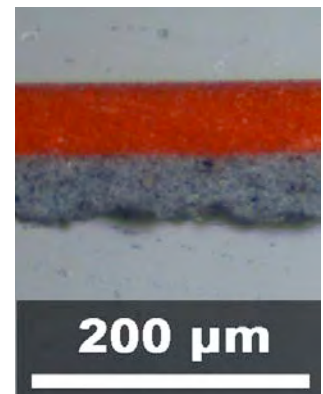
Abb.185: Originallack

<b>Decklack:</b>	Bindemittel: Kurzöliges Alkydharz
	Pigment: Cadmiumrot
<b>Füller:</b>	Bindemittel: Nitrokombispachtel (Cellosenitrat und Alkydharz)
	Füllstoffe: Keine Untersuchung
<b>Schichtdicke:</b>	90 bis 140 µm

Eine Rostschutzgrundierung ist nicht vorhanden. Ob das Karosserieblech Zinkphosphatiert wurde ist nicht klar. Der Lack auf dem Dach wurde nicht untersucht, es dürfte sich aber um den gleichen Aufbau und das gleiche Bindemittel handeln.

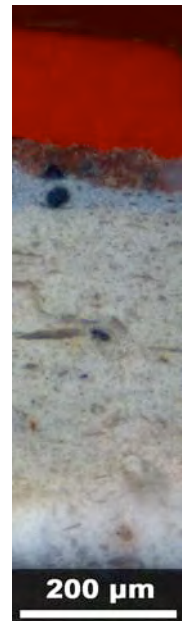
Abb.187: Neulack

<b>Decklack:</b>	Bindemittel: Styrolisiertes Alkydharz
	Pigment: Molybdätrot/Chromrot
<b>Füller:</b>	Bindemittel: Nitrokombilack (Cellulosenitrat und Alkydharz)
	Pigmente: Titanweiss, Zinksulfid
	Füllstoffe: Kaolin, Quarzmehl, Vermiculit/Talkum, Baryt, Dolomit, Calciumcarbonat, Silicium (Schleifpapier?)
<b>Schichtdicke:</b>	200 bis 1500 µm (Schätzung)

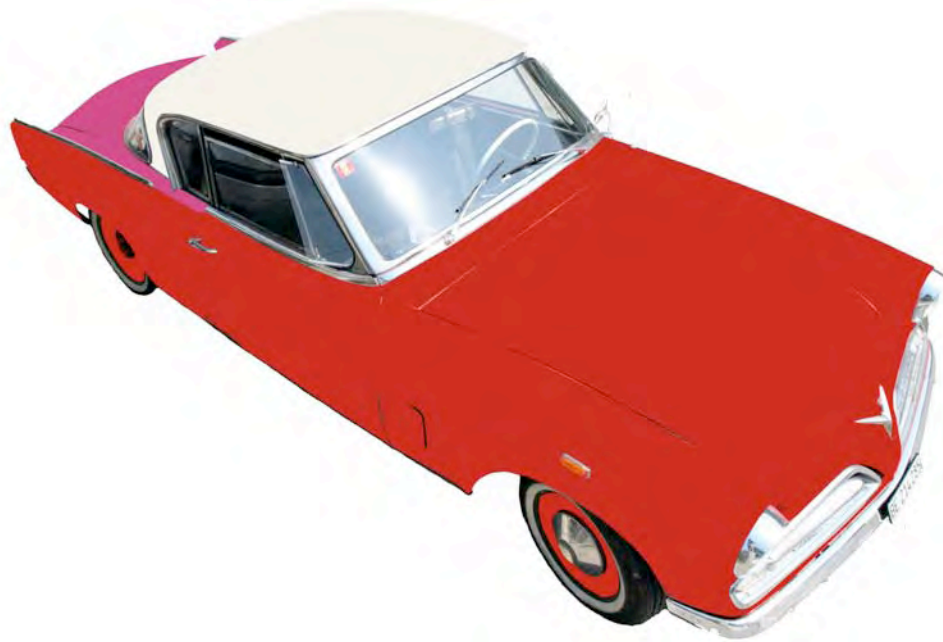
Die zweite Reparaturlackierung beschränkte sich auf die Heckpartie. Seiten, Front und Dach wurden belassen gemäss 7.2 Neulackierung – Phase 2. Die Farbgebung ist beinahe gleich wie bei Phase 2, möglicherweise durch unterschiedliche Vergilbung heute jedoch etwas blauer und dunkler.

Abb.188: Partielle Reparaturlackierung am Heck (Magenta)

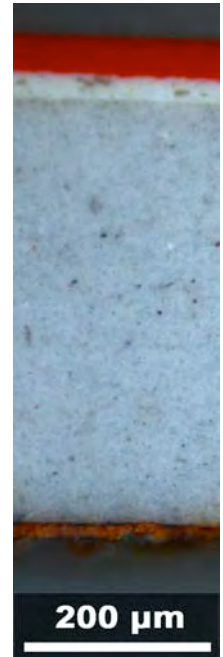
Abb.189: Neulack

- Decklack:** Bindemittel: Styrolisiertes Alkydharz (?)  
Pigment: Molybdatrot/Chromrot
- Füller:** Bindemittel: Nitrokombilack (Cellulosenitrat und Alkydharz)  
Füllstoffe: Kaolin und Quarzmehl (gemäss Semesterarbeit 2005/06)
- Schichtdicke:** 250 bis 1500 µm (bei Unterrostungen bis 2000+ µm)

Für die Reparaturlackierung am Heck wurde der gesamte Altlack von Phase 1 und 2 abgeschliffen oder abgelaugt und gemäss dem Bild des Querschliffes komplett neu aufgebaut. Eine Rostgrundierung war, zumindest bei der Probe, nicht vorhanden. Bei der sichtbaren untersten Schicht handelt es sich um Reste von Korrosion. Eine Datierung ist schwierig, da keine Kenntnisse von Besitzerseite vorhanden sind. Jedenfalls nach Phase 2 – also ab den frühen 70er Jahren. Ob die Blaustichigkeit von einem Klarlack stammt bleibt unklar. Möglicherweise würde das Einbettmittel für die Probe einen ähnlichen Brechungsindex aufweisen. Eine fluoriszierende Klarlacklackschicht war unter dem Mikroskop bei UV-Beleuchtung jedenfalls nicht sichtbar.

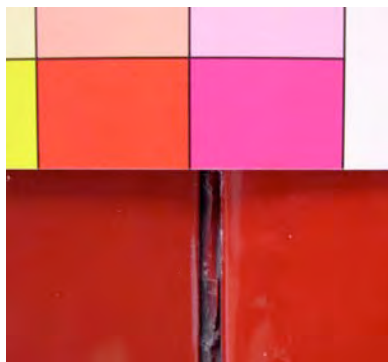
Eine Untersuchung zur Lackart hat nicht stattgefunden. Die Beilackierung wurde nach einer Reparatur mit Spachtelung über den Lack von Phase 2 gesprüht.

Abb.191: Farbdifferenz Phase 2 zu 4

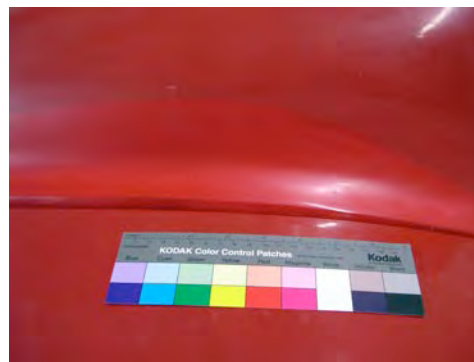
Abb.192: Beilackierung Motorhaube links

Die Abbildungen verdeutlichen die erheblichen Farbdifferenzen der Beilackierung in Ferrarirot. Eine Datierung der Reparatur: späte 70er oder 80er Jahre.

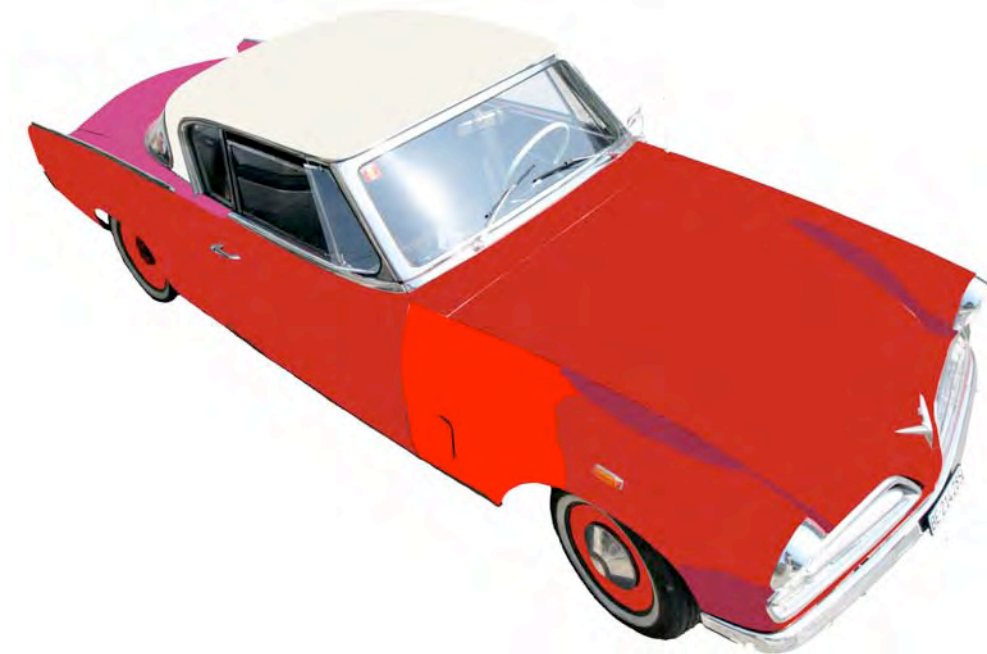
Die Beilackierung – Phase 5 betrifft eher kleine Eingriffe. Zum einen wurde auf beiden vorderen Ecken eine gespachtelte Reparatur, zum Anderen die beiden seitlichen Beilackierungen von Phase 4 überspritzt und ausgewolkt. Auch hier war das Ergebnis nicht zufrieden stellend. Die Farbe war zu dunkel gewählt und die Reparatur zu auffällig. Zudem craquelierte der Lack bei der Auftrocknung auf den gespachtelten Stellen und dem Lack von Phase 2 an den vorderen beiden Ecken.

Abb.193: Beilackierung und Auswolkung von Phase 4 an der Frontpartie (violett)

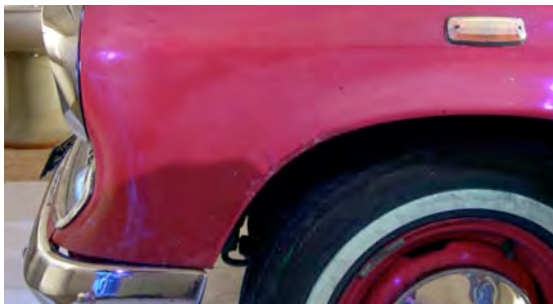
Eine chemische Analyse der Beilackierung hat nicht stattgefunden. Die Craquelierung und die Möglichkeit einer Entfernung mit Aceton lässt darauf schliessen, dass es sich um Cellulosenitratlack handelte.

Abb.194: Beilackierung links vorne im UV-Licht

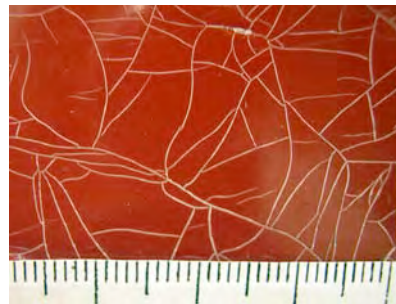
Abb.195: Craquelierung bei Normallicht

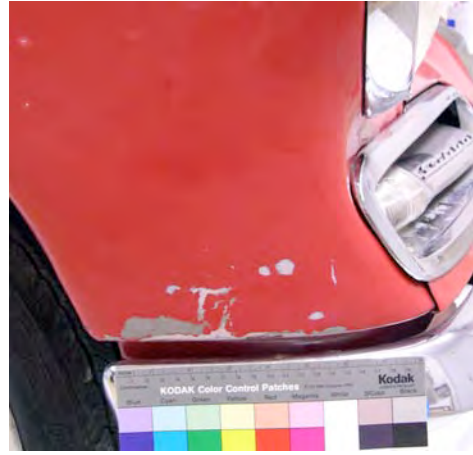
Die gesamte Craquelierung konnten so schnell und effektiv entfernt werden. Danach wurden dann auch die ursprünglichen Schäden ersichtlich, aufgrund dieser die Beilackierung überhaupt ausgeführt wurden.

Abb.210: Bild nach der Reinigung

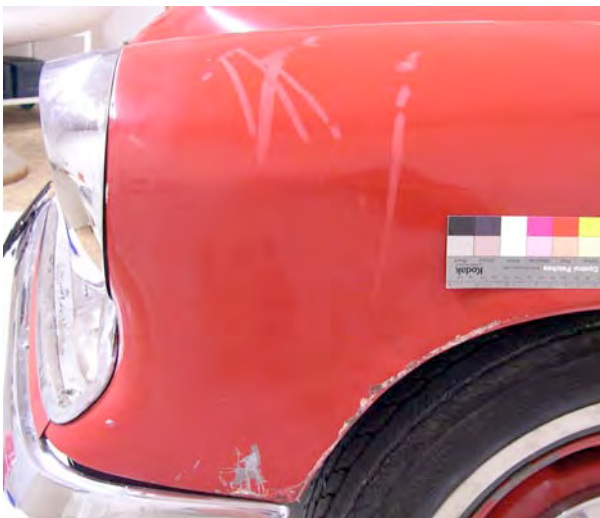
Abb.211: Entfernte Beilackierung und Retuschen

Auf die weiteren Massnahmen die getroffen wurden, um die darunter liegenden alten Reparaturen wieder zu verdecken, wird in Kapitel 10.5 eingegangen.

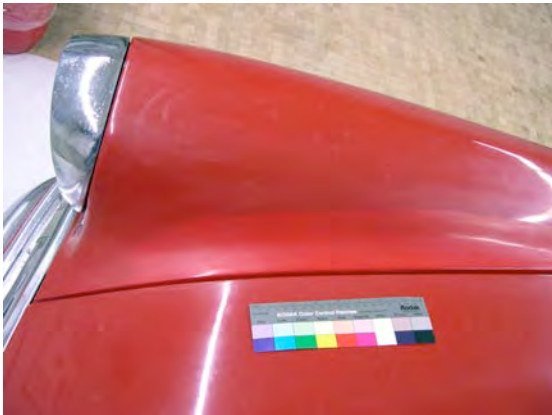
Abb.212: Beilackierung vor dem Nassschliff

Die Beilackierungen von Phase 4 (gemäss Kapitel 7.4) konnten mit Lösemittel nur durch intensivste Reibung und Lösemittelpenetration entfernt werden. Als geeignetere Methode erwies sich der Nassschliff mit Körnung 600. Da die Beilackierungen in knalligerem Rot („Ferrarirot“) als der darunter liegende Lack ausgeführt wurden, konnten die Grenzen der beiden Schichten gut erkannt werden und die Beilackierung somit abgeschliffen werden, ohne den Lack von Phase 2 zu beeinträchtigen.

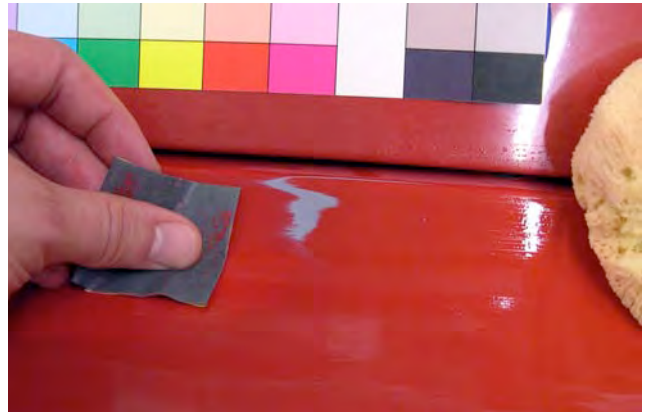
Abb.213: Nassschliff mit Körnung 600

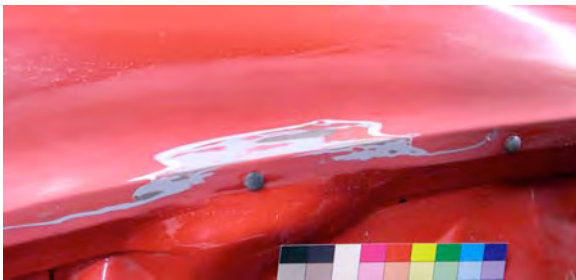
Abb.214: Rechte Seite Motorhaube nach dem Schliff

Die Freilegung der Beilackierung des rechten vorderen Kotflügels wurde auch durch einen Nassschliff entfernt. Dabei konnte ein Grossteil der Lackierung von Phase 2 befreit werden von den späteren Beilackierungen, die weit über den eigentlichen Schaden mit dessen Spachtelung hinaus ausgewolkt worden waren, um die Farbdifferenz zum Lack Phase 2 zu

vertuschen. Die alte Reparatur war doch eher grösseren Ausmasses als erwartet. Grund und Zeitpunkt der Reparaturen, die zu den erwähnten Beilackierungen geführt haben bleiben weiterhin unklar. Ungewöhnlich ist vor allem das Schadensbild neben der Motorhaube, wobei die Motorhaube selbst nicht betroffen war. Eine Erklärung für die Art eines solchen Unfalles kann nicht gegeben werden. Bei dem Unfall am Kotflügel dürfte es sich anhand der Reparatur um eine seitliche Kollision mit einem anderen Fahrzeug gehandelt haben.

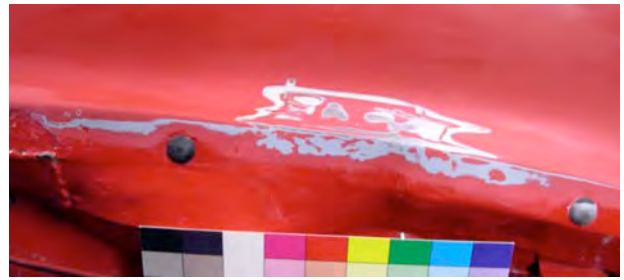
Abb.215: Linke Seite Motorhaube nach dem Schliff

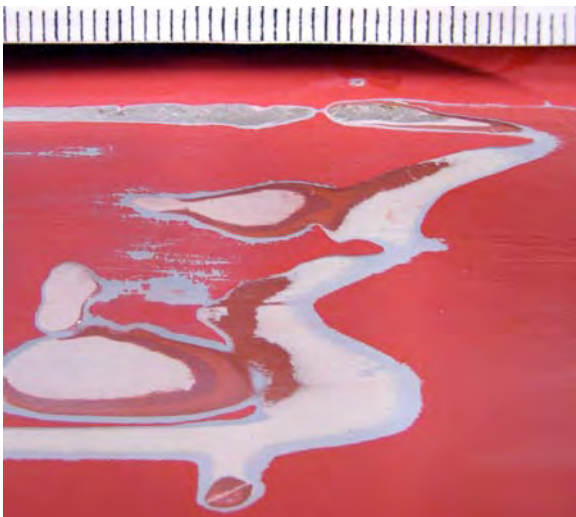
Abb.216: Detailaufnahme des Schliffs linke Seite

Die nebenstehende Abbildung zeigt die verschiedenen Lackschichten, die sich unter der Beilackierung befanden: Roter Lack von Phase 2 mit Vorlack (hellgrau) und Füller (weiss), darunter der alte Decklack der Werklackierung (rotbraun), Füllerschicht und schliesslich das blanke Blech.

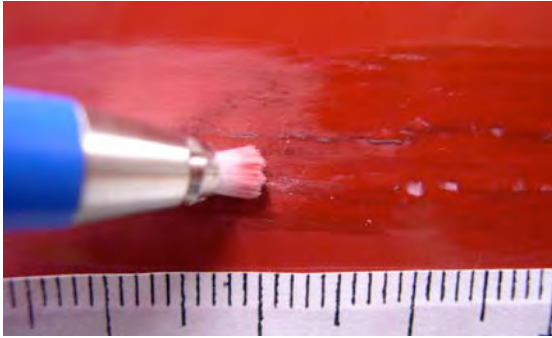
Abb.219: Freilegung mit dem Glasfaserstift

Um den Untergrund für eine spätere Retuschierung besser vorzubereiten wurde aber meistens mit einem Glasfaserstift gearbeitet. Die Altretuschen konnten damit besser entfernt und die eigentlichen Kratzer gleichzeitig egalisiert werden, da an den Rändern der Schäden oft kleinste Verwerfungen zu finden waren.

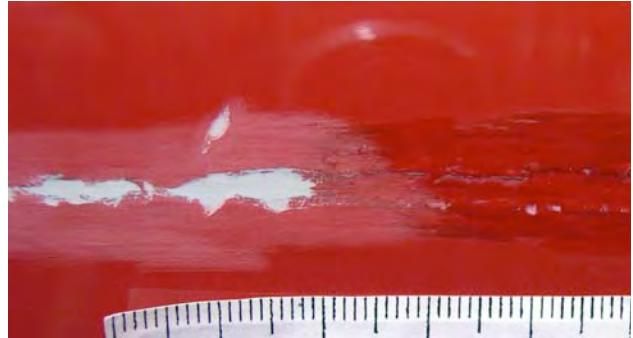
Ob es sich tatsächlich um einen Nagellack handelte ist nicht ganz klar, jedenfalls konnte die Farbe bei glattem Untergrund auch mit Aceton oder White Spirit leicht entfernt werden, was für einen Nitrolack spricht. Nagellack selbst besteht aus einem Anteil von Cellulosenitratlack. Auf die Verwendung von Nagellackentferner wurde trotzdem verzichtet.

Abb.220: Teil der freigelegten Nagellackretusche
